# Durchs Nadelöhr zum Korsett

**Der Gebäudebestand auf dem Domberg in Freising wird saniert. Neben logistischen Herausforderungen müssen die Handwerker zahlreiche, oft unerwartete technische Probleme meistern. Besonders die Sanierung der Deckenbalkenaufleger stellte sich als umfangreicher heraus als ursprünglich geplant.**

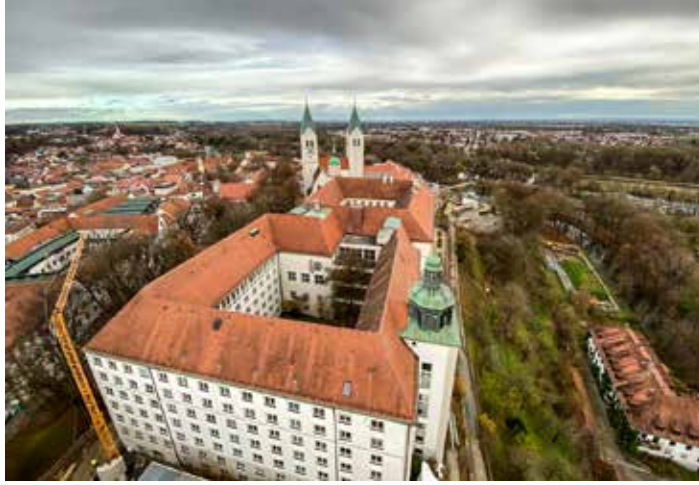
Die Sanierung der auf dem Domberg Freising beheimateten Gebäude umfasst insgesamt 30 Einzelprojekte. Dazu gehören unter anderem das Diözesanmuseum, das ehemalige Domgymnasium sowie das Kardinal-Döpfner-Haus

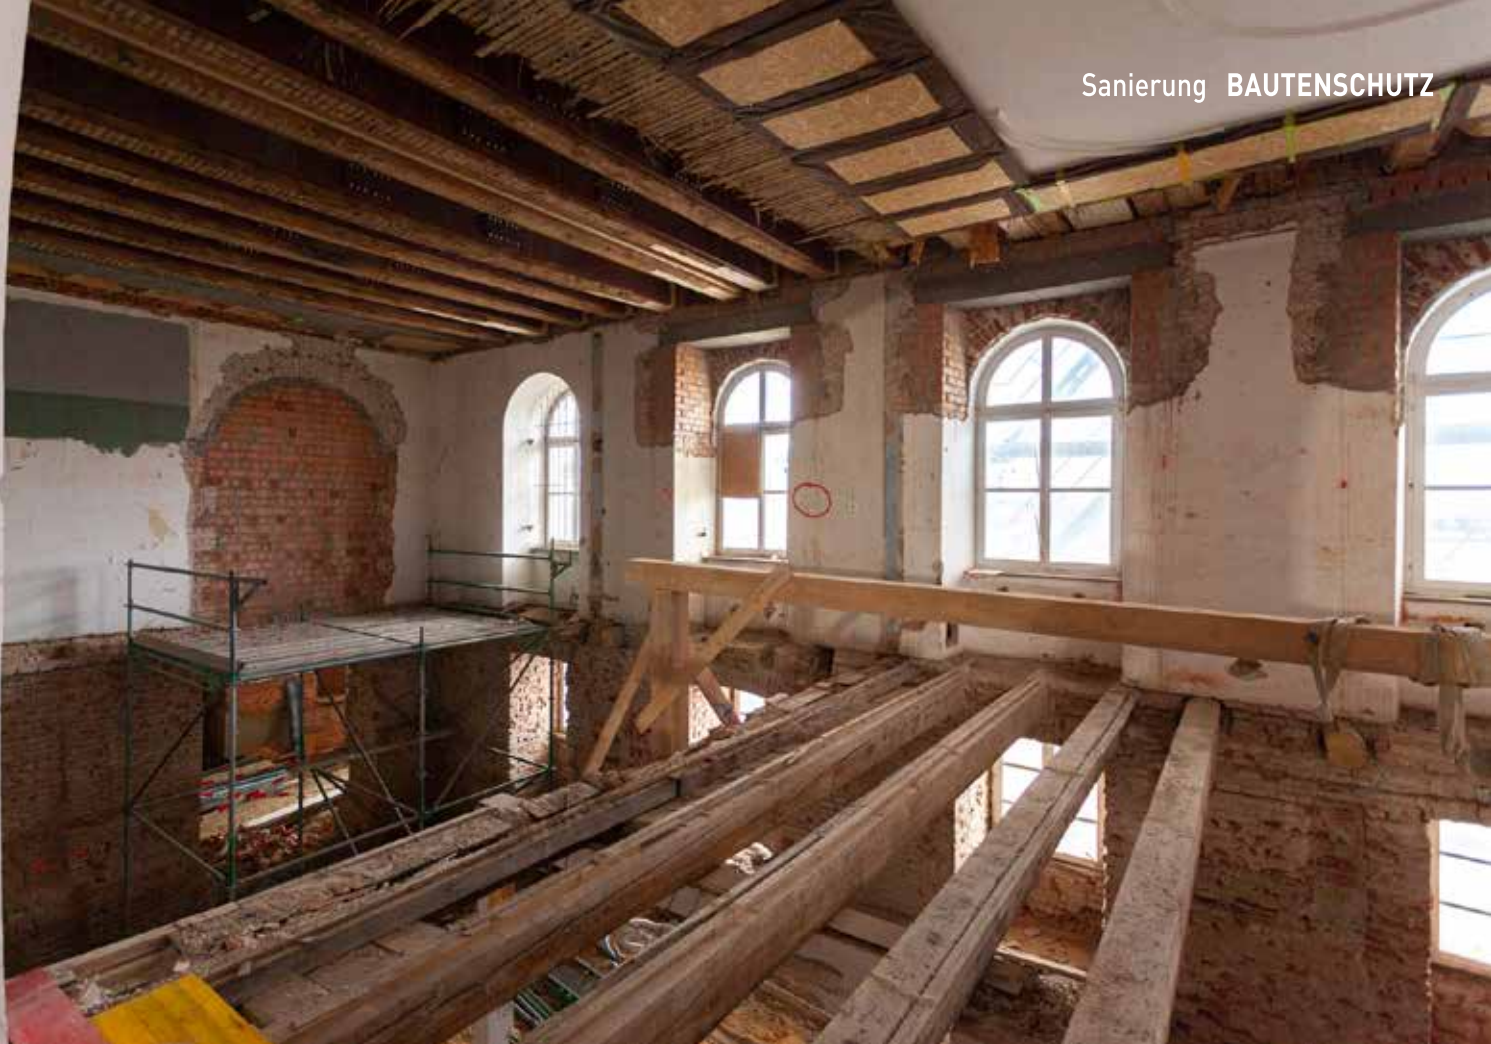
Die Umgänge des Dommuseums wurden während der Sanierungsarbeiten zusätzlich mit Balken ausgesteift

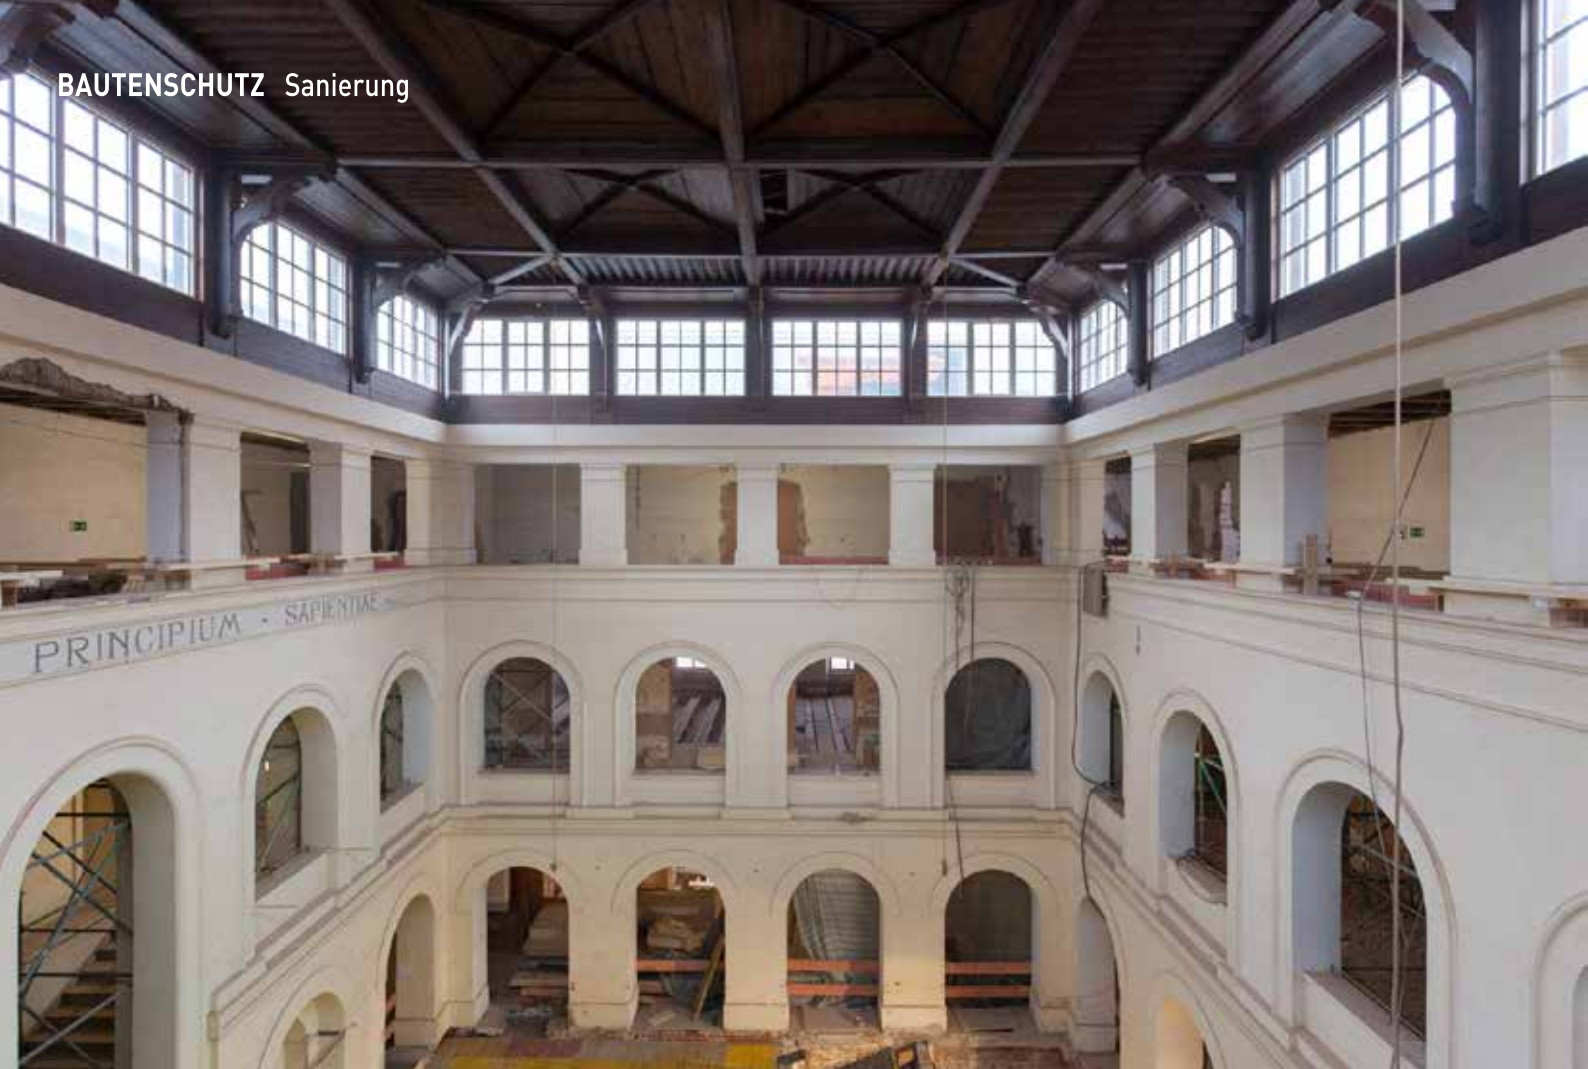
Auch die Decken der unteren Geschosse wiesen Schäden auf: Ein Großteil der Deckenbalkenköpfe war verrottet, morsch oder gerissen. In den 1990er Jahren hatte man daher schon einmal Verstärkungen vorgenommen. Da diese jedoch nicht denkmalschutzgerecht ausgeführt waren, mussten sie zurückgebaut und durch denkmalschutzgerechte Verbindungen ersetzt werden. In einem Teildeckenbereich zog Frank sicherheitshalber sogar eine zusätzliche Brettsperholzdecke ein, auf der die neue Lüftungsanlage des Gebäudes nun stabil auflasten kann.

**Ein Großteil der Deckenbalkenköpfe war verrottet, morsch oder gerissen. Die maroden Balken mussten gesundgeschnitten und ergänzt oder komplett ersetzt werden**

unterstützten die jeweils zu sanierenden Deckenbalken, indem sie deren Lasten ableiteten, während die maroden Stellen durch Blattverbindungen gesund geschnitten und Passstücke aus neuem Vollholz angearbeitet wurden. Im selben Zuge bauten die Zimmerer auch Verstärkungen aus Stahl zurück, die bei früheren Renovierungen eingebracht worden waren. Um ein einheitliches Gefüge zu schaffen, wurden diese im Anschluss durch Holzbalken ersetzt.
