Der Mons doctus wird generalüberholt

Mit dem Kran durchs Nadelöhr

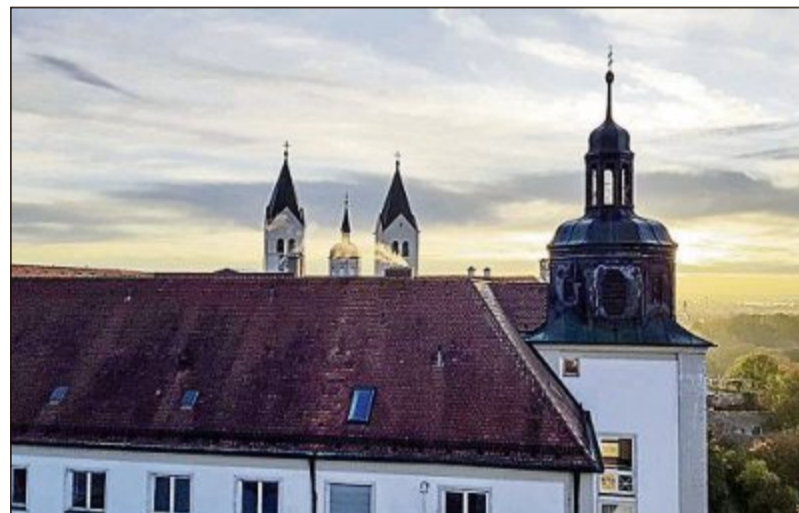
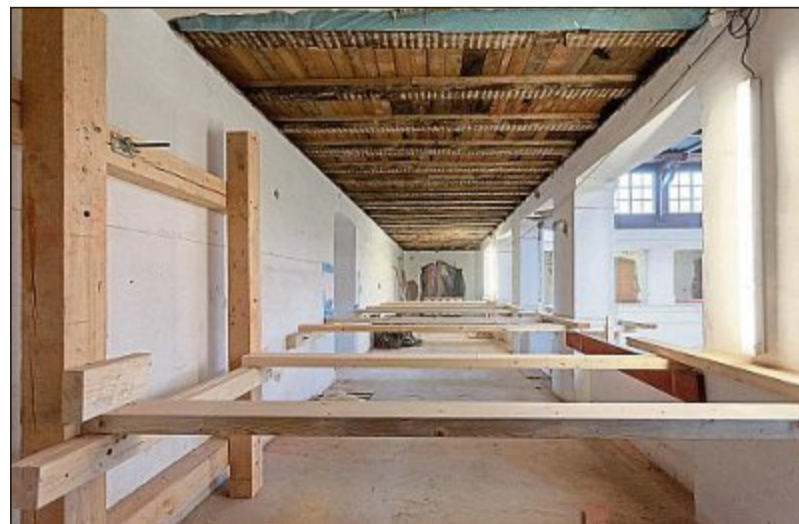
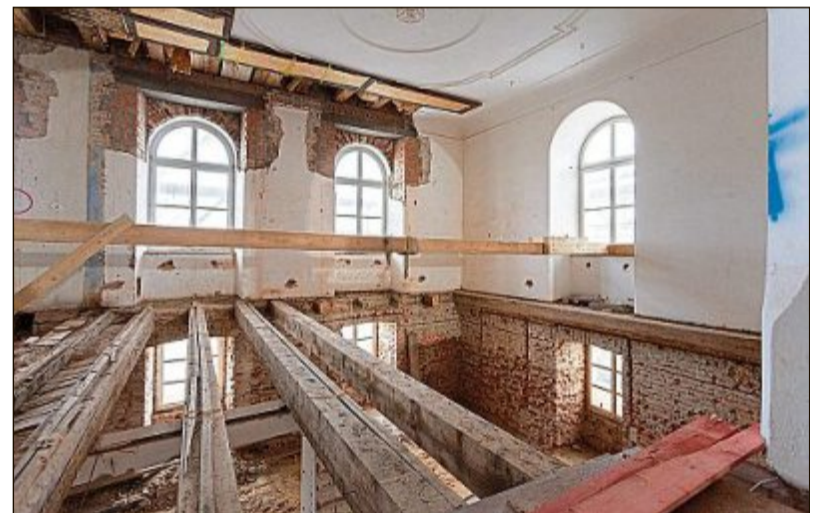
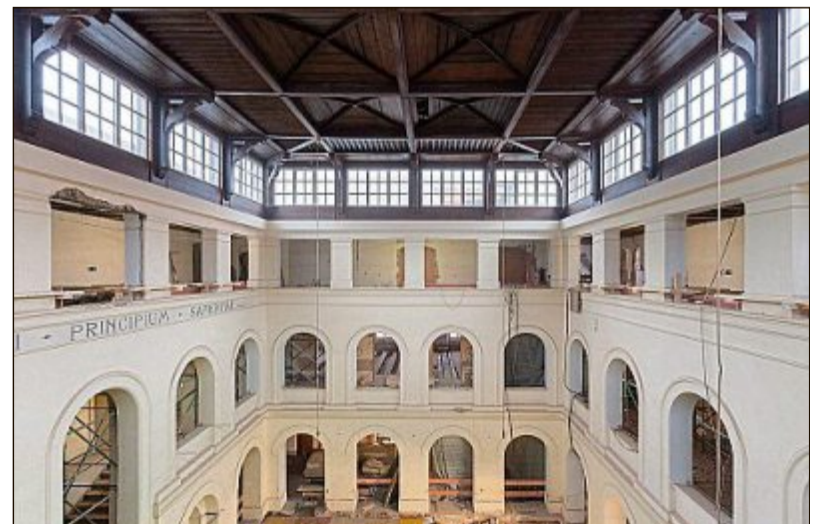
Stark sanierungsbedürftig waren die Dächer. Ein Großteil der Deckenbalkenköpfe war verrottet. Die Umgänge des Dommuseums wurden zusätzlich mit Balken ausgesteift. Das denkmalgeschützte Lichthofdach wurde kartiert.
