Der Barockstadel in Marzling

Neubeginn für ein historisches Kleinod

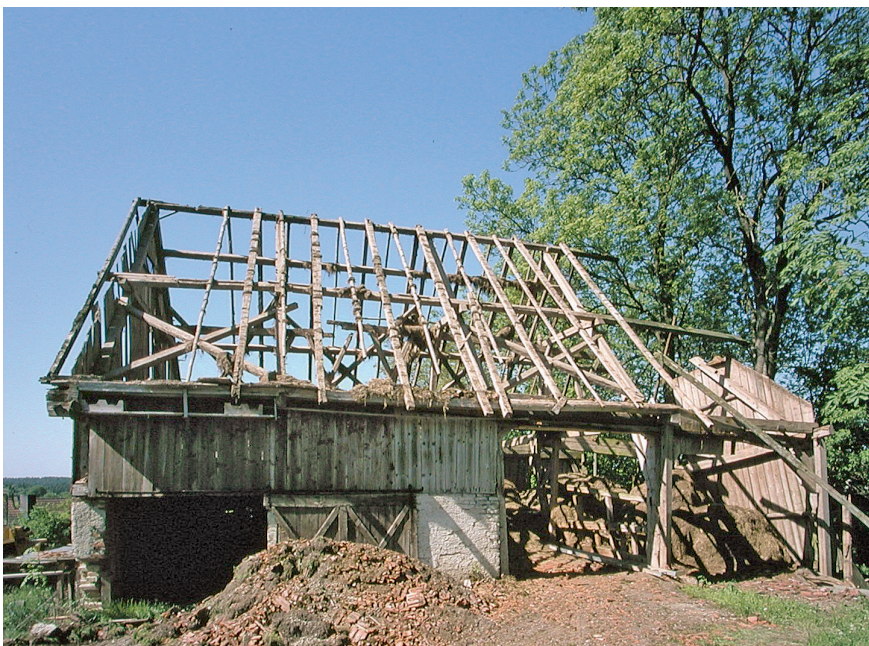
Der Barockstadel aus Ampertshausen vor seinem Umzug in das nahe gelegene Marzling (Lkr. Freising).

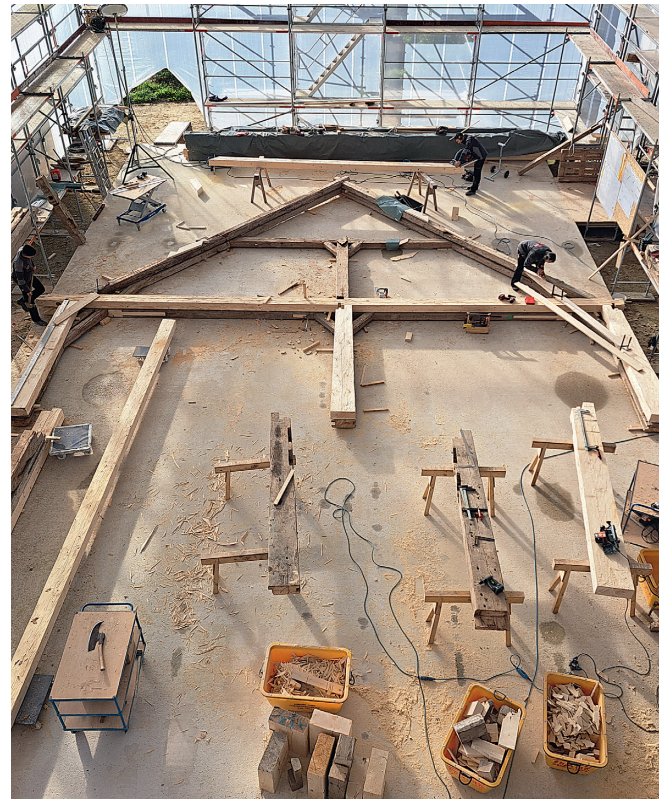
The barn is being dismantled into individual parts under a self-erected weather protection roof and stored carefully.

The carpentry shop Frank subjected the inventory beams to a technical drying process first, before returning them to their destination. There, the craftsmen reworked the inventory wood, until also the raw wood for the new cross-sections required for the renovation was delivered. The basis for the order was the wood list of the contractor, which was checked and approved by the structural engineer and adapted to the current static requirements.

Before erecting the structure, a weather protection roof was first set up. Underneath, the most complete preserved binder was placed, in order to be able to define the dimensions of the other binders. „Interesting about it: The difference in size between the individual wood binders and -beams was exactly 5 millimeters. The craftsmen from 250 years ago also built as precisely as today“, explains Florian Platzer, carpenter and restorer, who took over the project management of the construction project on behalf of the carpentry shop Frank. In two passages, the carpenters laid three binders on top of each other and constructed on this

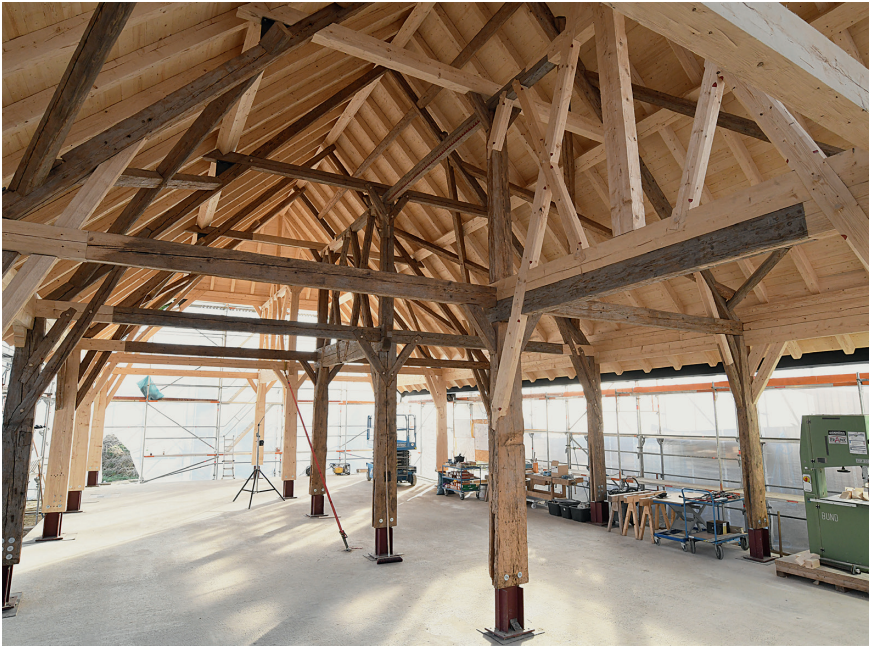
Die Tragwerkskonstruktion des Marzlinger Barockstadels. Die verrotteten Fußpunkte der Stützen wurden gesundgeschnitten und mit Füßen aus Stahl ergänzt.

Basis die beiden jeweils zur Einfahrt hin ausgerichteten Bundseiten nach. Beschädigte oder fehlende Bestandteile ersetzen oder ergänzen sie. Dann wurde die Konstruktion erneut zerlegt und weiterbearbeitet. „Wir haben die Einzelteile mit Schnitzereien ergänzt und bemalt“, verrät Günther Larch, Zimmererpolier der Firma Frank.
